SZENTKOZMADOMBJA TELEPÜLÉSRENDEZÉSI TERVE

ÖRÖKSÉGVÉDELMI HATÁSTANULMÁNY

HELYI ÉRTÉKVÉDELMI KATASZTER

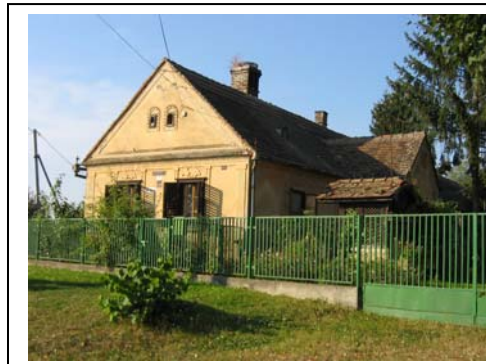
Cím: Arany János utca 2.	Hrsz: 1	Védelem: H1
--------------------------	---------	-------------

Épült: XX. sz. első fele
Funkció: Lakóház,
melléképületekkel
Épület állag: Közepes állapotú
Védett érték: Felújításra érdemes

A XX. század első felében létesített lakóház a melléképületekkel, kerekcsúttal a község egyik legrégebbi épületei közé tartozik. Az utcára merőleges gerincű, oromfalas épület bejárata az udvar felé „T” alakban befordul. Az épület teljes szerkezete, a homlokzat gazdag virág és geometrikus formákkal való díszítése, a különleges két lyukú kémény, valamint a melléképületek eredeti állapotukban maradtak meg. Az utcai homlokzat két zsalus ablaka felett kettős tulipán vakolatdísz, az osztópárkány felett az oromfalon lévő két szellőző ablak pedig íves keretkezést kapott.

A jelenlegi hasznosítása lakóházként megfelelő, de mind külsőleg, mind belső kialakításában idegenforgalmi bemutatásra érdemes az épület.

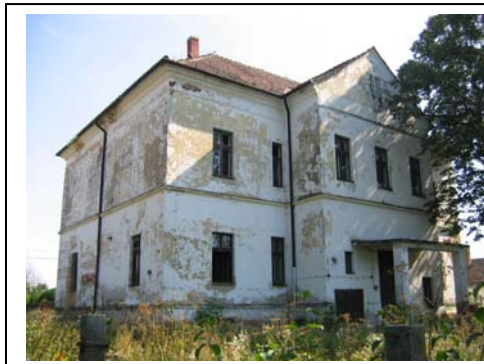
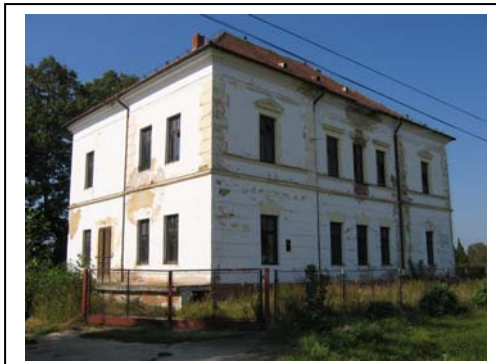
3.

Cím: Jókai Mór utca 13.	Hrsz: 237/1	Védelem: H1
-------------------------	-------------	-------------

Épült: XIX. sz. vége
Funkció: Lakóház
Épület állag: Rossz állapotú
Védett érték: Teljes épület

Az utcával párhuzamos gerincű alapincézett klasszicista épület két lakó szintes, hátsó középső bejárati frontja a homlokzat elé nyúlik oromfalas homlokzattal. Az épület szép példája a XIX. század végi kastély építésnek. Az eresz alatt fogazott fríz fut körbe a homlokzaton, az ablakok felett timpanonos, és vízszintes profilált díszítmény, a szintek között osztópárkány van. A falsarkok oszlopszerű rusztikázott kiképzést kaptak.

A jelenlegi hasznosítása nem megfelelő, beavatkozást igényel. Távlatban panzió, turisztikai, szállásjellegű épületként, vadász házként hasznosítható.

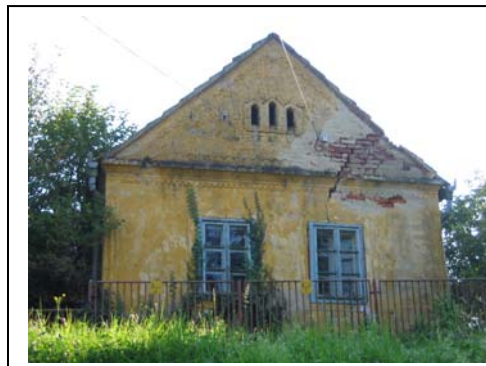
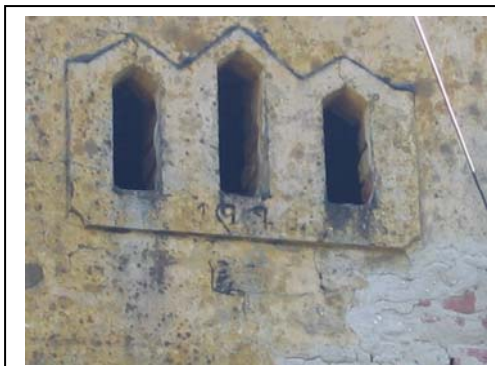
4.

Cím: Arany János utca 7.	Hrsz: 161	Védelem: H1
--------------------------	-----------	-------------

Épült: 1926
Funkció: Lakóház
Épület állag: Rossz állapotú
Védett érték: Teljes épület

A XX. század első felében létesített lakóház a település egyik jellegzetes lakóháza. Az épület utcára merőleges gerincű, nyeregtetős, oromfalas hagyományos megoldású. A hatszemes ablakok felett az utcai főhomlokzaton osztópárkány és három keskeny szellőző nyílás található alatta évszámmal. A falsarkok, ablak keretezés és díszítések klasszicista jellegűek. Mind küldő homlokzati mind belső kiképzésében védelemre érdemes. Jelenleg lakatlan.

A jelenlegi hasznosítása nem megfelelő, beavatkozást, teljes felújítást igényel.

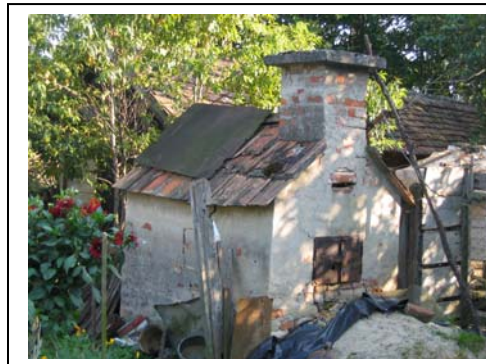
5.

Cím: Arany János utca 15.	Hrsz: 146	Védelem: H1
---------------------------	-----------	-------------

Épült: 1920
Funkció: Lakóház,
Melléképületekkel,
kemencével
Épület állag: Közepes állapotú
Védett érték: Teljes épület

A XX. Század első felében létesített utcára merőleges gerincű, oromfalas lakóépület hagyományos szerkezetű, cseréptetős, utcafrontja alápincézett. Az utcai homlokzaton két zsalus ablak, az osztópárkány feletti oromfalon két keskeny szellőző nyílás között évszámmal van ellátva. Az oromfal szegélye íves, a szellőzők íves triptichonos keretezést kaptak. Az épületből kiálló pincelejárát szintén íves bádoggal fedésű. Az udvaron kis házikó formájú kerti kemence, valamint kerek kút áll. Eredeti állapotában maradt meg az összes nyílászáró is az épületen.

A jelenlegi hasznosítása megfelelő, beavatkozást csak felújítást igényel.

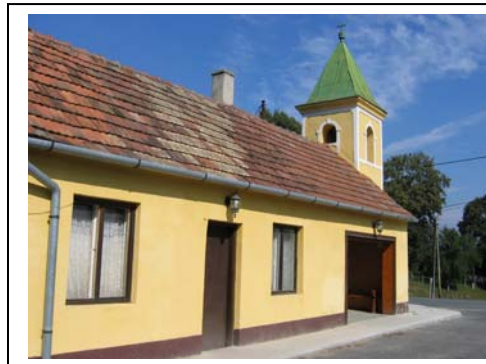
7.

Cím: Jókai utca 11.	Hrsz: 237/2	Védelem: H2
---------------------	-------------	-------------

Épült: XIX. sz. vége
Funkció: Harangtorony
Épület állag: Jó állapotú
Védett érték: Harangtorony

A XX. században létesített harangtorony a mögötte lévő korábban tűzoltó szertárral a falu központjában – a busz fordulóban - az Arany János utca és a faluba bevezető Jókai Mór utca csatlakozásában áll. Korábban a mellette lévő kúriához csatlakozott, környezetét a falu közössége állította helyre. A kisarchitektúra elemek – lámpák, szemét tároló, padok – a toronnyal harmonizálnak. A tűzoltó szertár jelenleg autóbusz váró. A torony bejáratí ajtaja felett a nyitott éves fülkében festett Madonna szobor áll. A falon a település címere látható.

A jelenlegi hasznosítása megfelelő, beavatkozást nem igényel. Védendő a harangtorony.
